## 近自然工法による 狩山川の河川改修について

栄宝生建設株式会社 主任技術者 谷岡正孝

- 河改(交) 第4-9-1号 狩山川河川改修交付金工事
- 現場代理人・兼主任技術者 谷岡正孝
- 施工箇所；仁淀川町（旧池川町）見ノ越

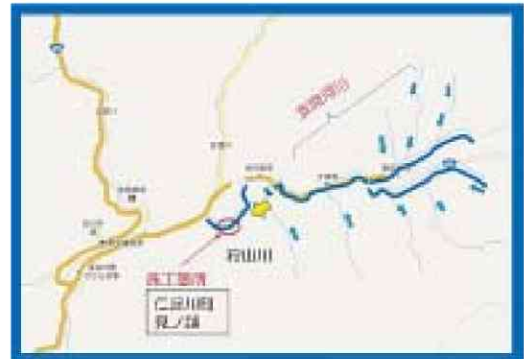
写真-1

狩山川の当該区間は30数年前に改修工事が行われており、現況は川幅10m、兩岸はコンクリートブロック積護岸となっている。

降雨時の流況は上流の多くの谷の水を集めて、短時間で増水し掃流力の大きい急流河川である。(写真-1)

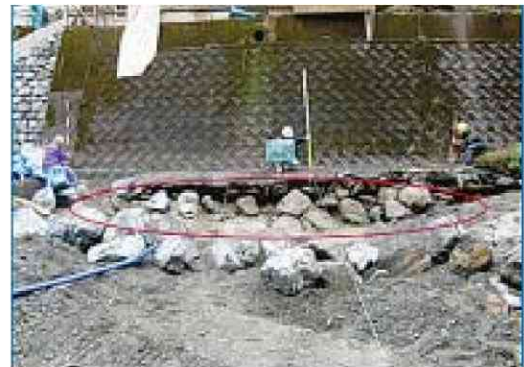
写真-2

- 3) 護岸の現状は、度重なる増水で洗掘による河床低下が進行しており、岩の露出もみられる。(写真-2)
- 4) 下流側も同様に洗掘され、土砂が流出している。(写真-3)

これらの護岸ブロックを保護する根固め工、並びに土砂流出を防止する帯工を設置した。

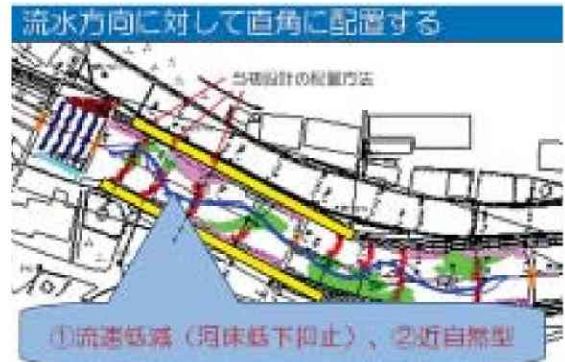
写真－5

赤色で示した帯工は流れに対して直角に配置することとした。（写真－5）

これにより当初計画に比して、より自然に近い河状と低水流況を造ることができた。魚が住みやすい環境が創出できたのではないかと思う。

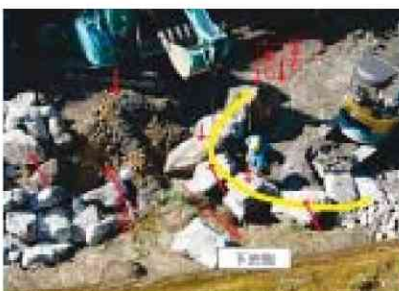
写真－7

据付施工については、要石を等間隔に配置し、その間から抜け落ちないように石材を差込む。

形状はアーチ状。石材はクレーン仕様のバックホウで吊り込む。（写真－7）

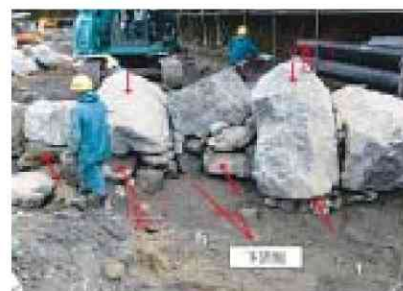
写真－8

下流側から見た状況は写真－8のとおりである。要石の間に石材を差込む。根石を置く。隙間は栗石で充填する。

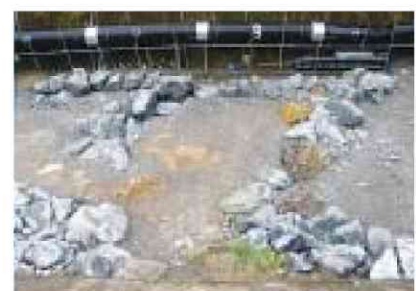
写真－9

次に、据付完了の状況です。大きいアーチと小さいアーチを組み合わせたものとなります。（写真－9）

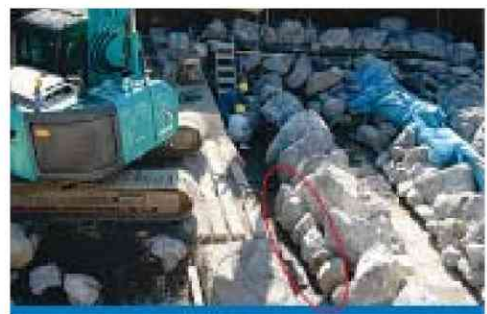
写真-12

型枠に替えて石を組んでいる状況。この間にコンクリートを充填し、その表面を石張りとした。(写真-12)

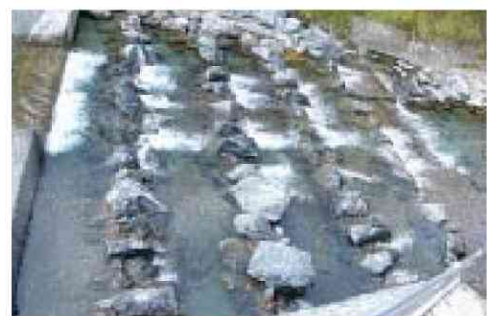
写真-13

魚道工の設置完了です。

階段状に水を塞き上げて鮎が遡上しやすい状況が分かる。

左岸側の既設魚道は不要になった為、石張りコンクリートで閉塞した。(写真-13)

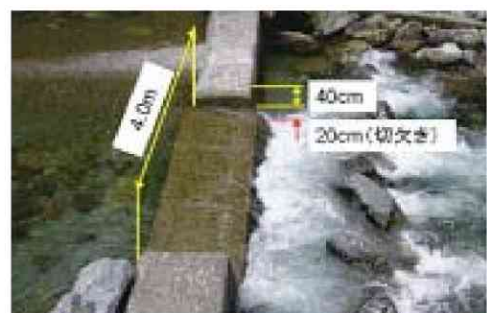
写真-14

魚道工の上流の既設コンクリートの堰を写真-14のように盤下げをした。当初設計では底面が水平でしたが、これでは水が前方に飛び鮎が遡上しにくいと考えられるので監督職員と協議して下流側を高さ20cmで斜めに切欠き水を直下に流すようにした。

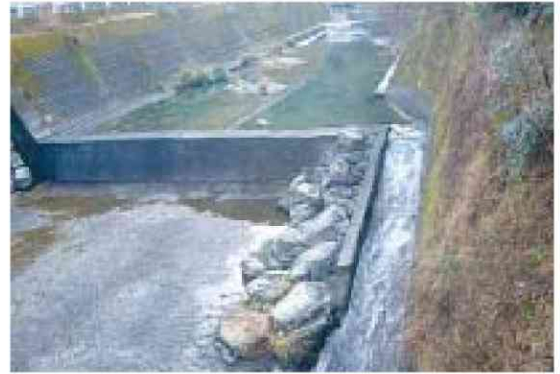
写真-15

施工前。（写真-15）川幅いっぱいに水が単調に流れている様子がわかる。

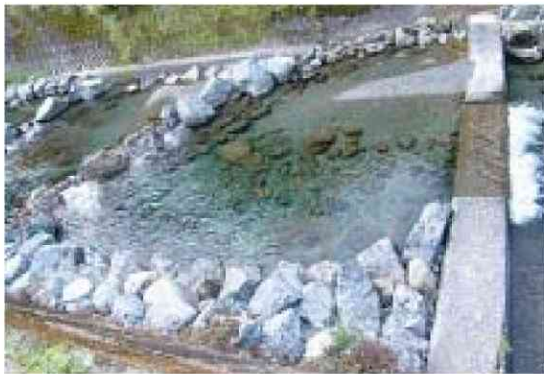
写真-16

瀬や淵が出来たことにより、流れの緩いところでは土砂が堆積している状況を確認できる。（写真-16、17、19）

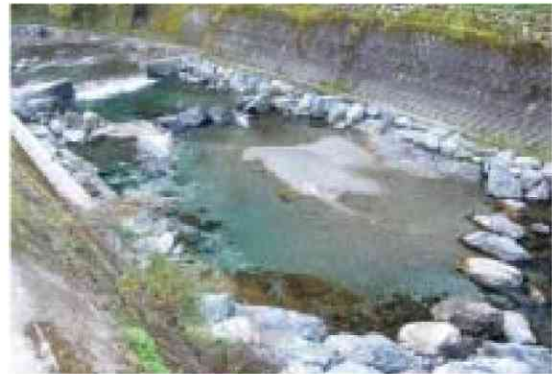
写真-17

根固め工を曲線にして流れを中央に誘導。

このように水の流れをより自然に近い形状で蛇行させた結果、帯工4基もよく川になじんでいる。
